上松管内除石工事の土石流対策について

れいわ ねんど きそがわすいけい
令和2年度 木曽川水系
あげまつかんないじよせきこうじ
上松管内除石工事

木曽土建工業(株) **Kiso Doken**

(工期 令和2年9月28日～令和3年2月26日)

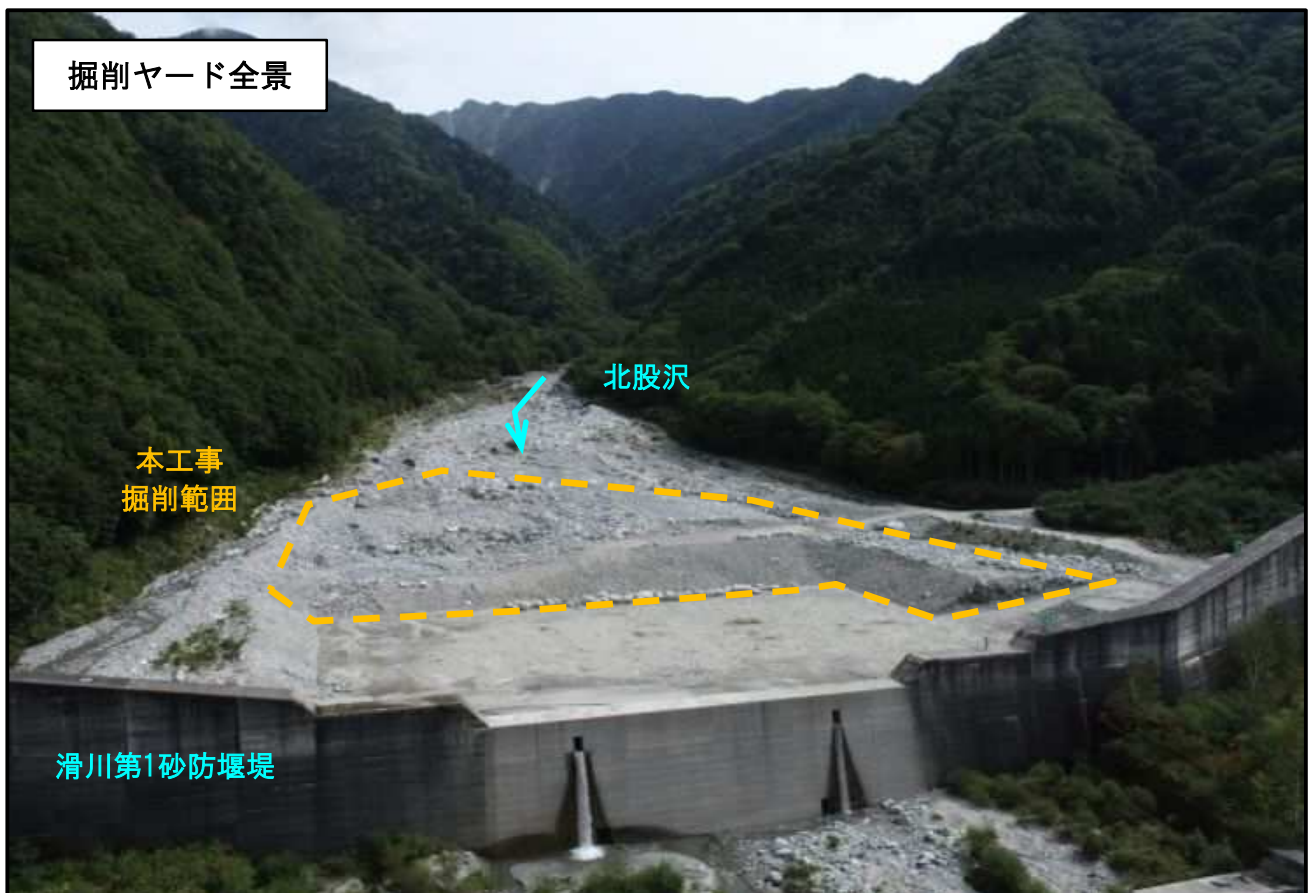
工事内容	砂防土工	掘削工	岩塊・玉石	:	46,300 m ³
			転石破碎（機械）	:	910 m ³
			転石破碎（火薬併用）	:	3,280 m ³
		残土処理工		:	1 式

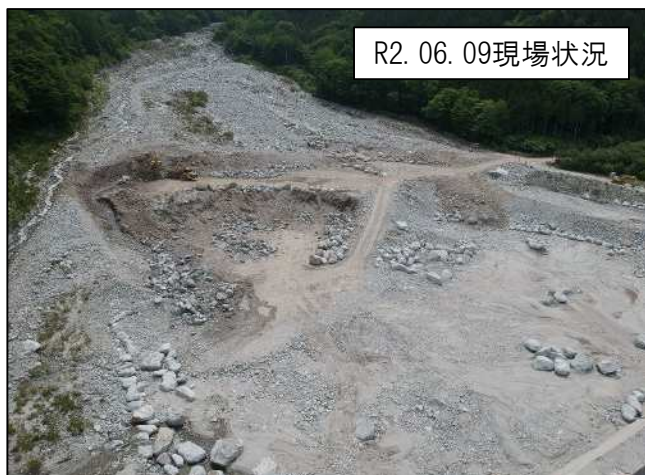
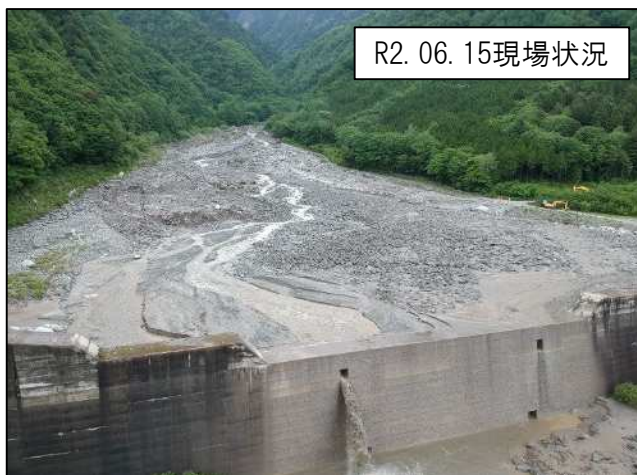
4月8日に行った起工測量地盤と土石流発生直後の地盤を比較したところ、左岸側寄りに多く土砂堆積していた。土石流発生前後の写真を見ると、仮締切で右岸側に寄せていた箇所（①）が、流下してきた土砂で閉塞して決壊していた。その下流は大きな堆積が見られないのでこの時点で被害は小さかったと思われる。その後、仮締切が屈曲する②の部分で土石流が突き破り、掘削済のポケット部分に堆積したと推測した。

この傾向から、避難場所の再確認を行った。当初から左岸側に工事用道路があり高台となっていたため、その頂部（滑川第1砂防堰堤左岸乗り越し箇所）を設定していた。土石流の堆積状況を見てもまだ余裕高があるため、避難場所については当初のままで良いと判断した。しかしルートが多いに越したことはないの、右岸側に並走する林道を安全に通行できるよう、落石除去等整備し、備えた。

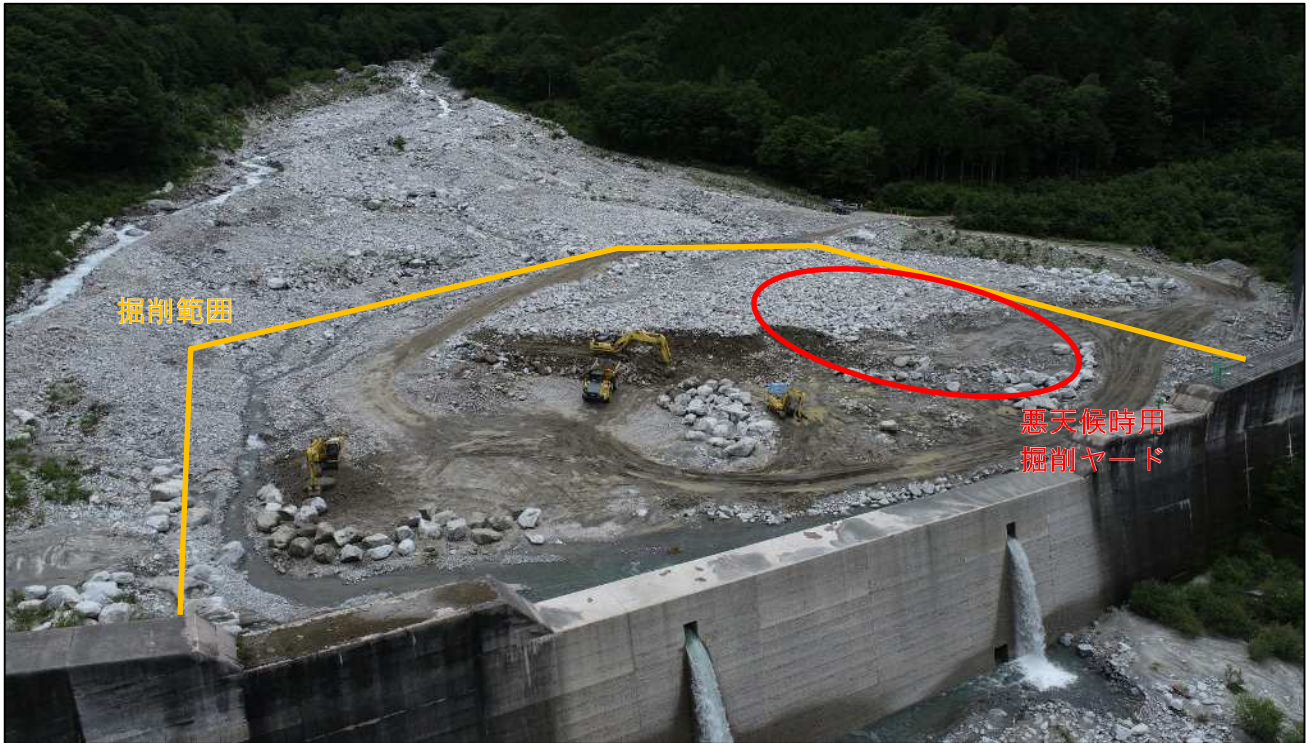
滑川第1砂防堰堤の上流部は川幅が160m、本工事の掘削幅も100m程あるため、掘削場所によって避難場所までの距離が変動する。このため掘削場所の選定や、施工順序についても安全に配慮して検討している。6月の土石流発生時の降雨量は、自社観測において5日間降り続いて210mm降った後、35mm/hの降雨がきっかけとなり発生した。この事から今回の土石流発生は降雨を起因としているため、気象予報を収集し天候及び降雨の強弱や降り続いた降雨量を考慮して、中止基準まではいかないが、強い雨が降ってきた。や、降りそうだ。という場合は左岸の退避場所に近い掘削場所を選定し、素早く退避できる体制で作業に臨んだ。

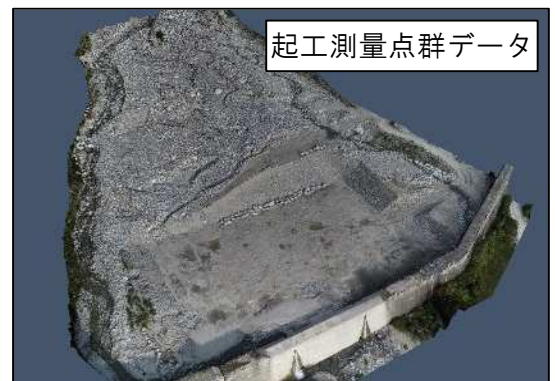
本工事はICT活用工事として施工を行っているので、前述の掘削場所の選定にも絡んで、3次元データを活用して安全に効率よく掘削する場所・順序を検討している。現況に3次元設計データを重ねて、掘削場所・範囲や、平場（青）・法面（緑）の仕上がりイメージを膨らませ、さらに掘削高さを色評価で確認できるため、左岸下流・右岸上流が掘削量が多いということも容易に判断できた。降雨時は左岸の避難場所へ素早く退避できる体制を取りたいので、左岸下流は後半まで着手を先送りしていざという時に掘削できるようにした。また、この資料を参考に「この辺りに仮道を作ろう」とか、「最上段の平場を先行して掘ろう」等の打ち合わせが目視にて共有でき、特に経験の浅い作業員は内容を把握しやすく、心に余裕ができて安全に貢献している。
